Относно причините за разрушаването на гробницата и Старата базилика на манастира „Св. Йоан Предтеча“ на о. Св. Иван край Созопол

Галин Петров

Абстракт: В доклада са представени някои характерни особености на новооткритата гробница и северната стена на Старата базилика от манастирския комплекс на остров Св. Иван край Созопол. На основата на извършените теренни наблюдения, измервания и изследвания е изведено заключението за земетресение като причина за разрушаването на тези структури. Потърсени са следи в историческите източници относно евентуалното сеизмично събитие.

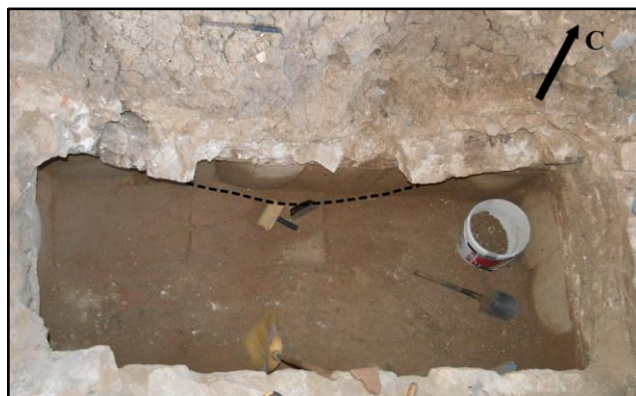
Фиг. 2. Гробницата - поглед отгоре

Друг аргумент в тази насока е, че редът от каменни блокове, който лежи върху тухлите от северната стена на гробницата е дъговидно огънат на юг (фиг. 2). При срутването на свода, като по-стабилен, той не се е разрушил напълно, а се е деформирал под натиска на сеизмичното въздействие. Равнината на допир между каменните блокове и тухлите под тях се е оказала слабо място в цялата конструкция. В най-изпъкналата част от деформацията, каменните блокове са изнесени с около 40 cm от първоначалното си положение. По южната стена на гробницата такава деформация не се наблюдава. Каменните блокове там са се оказали по-стабилни, може би, защото плътно зад тях е разположена северната стена на Старата базилика.

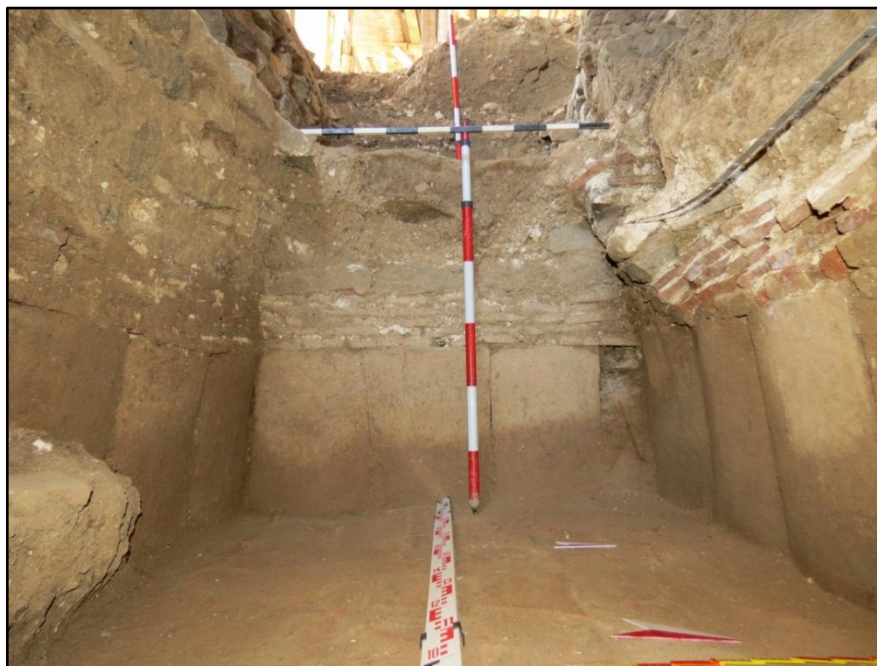
Фиг. 3. Изместване на вертикалните керемиди от северната страна на гробницата

Как може да бъде обяснен този факт? Всъщност керемидите, изграждащи северната стена на гробницата, не са строго вертикални. Горният им край е изместен към вътрешността на гробницата, като отклонението от вертикалата е 6,5 cm (фиг. 3). Явно, при силен динамичен тласък те са се наклонили, като между тях и стерилния пласт се е отворила празнина. С времето тя е била постепенно запълнена, но освен пясъчливи материали от естествения грунт, в нея са попаднали и компоненти от по-горни слоеве, включително хоросан, парченца строителна керамика и костици. Така формираната кухня постепенно е била запълнена и уплътнена, но с променен състав на материалите. Указания в тази насока дават и данните от проби 6 и 7.

На юг е бил изместен само горният край на вертикалните керемиди от северната стена, докато долният им край е останал стабилен. Причината е, че той е застъпен от керемидите от подовото ниво т.е. вертикалните керемиди са вкопани на 12 cm под нивото на пода. Материалите там са се запазили в първоначалния си вид, тъй като не се е образувала празнина и не са проникнали чужди вторични компоненти. Доказателство за това е проба 9, която по гранулометричен и минерален състав е идентична със стерилния пласт (табл. 1). Пробата е взета от външната страна на ъгъла, който се сключва между подовите и вертикалните керемиди от северната стена на гробницата.

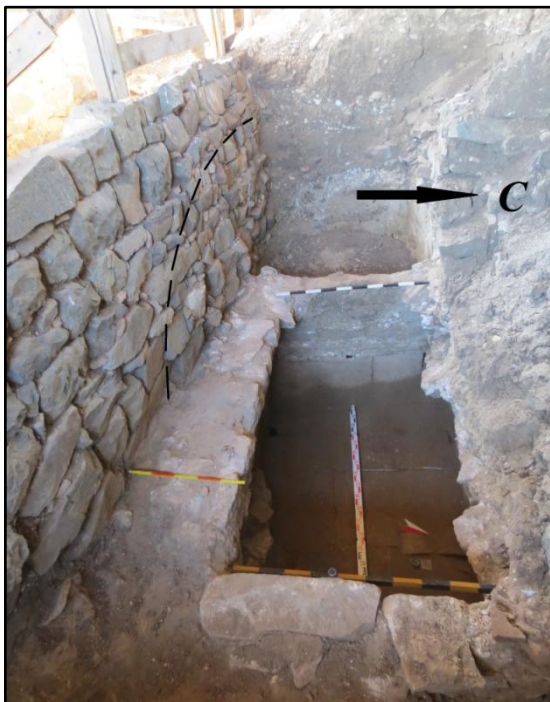
Фиг. 4. Деформация на северната страна на стената на Старата базилика
а) В общ план

Белези от динамично сеизмично въздействие можем да открием и по запазената част от северната стена на Старата базилика. От северната страна на стената се е формирало едно добре изразено дъговидно издуване, което нарушава цялостната вертикална равнинност на стената (фиг. 4). То обхваща участък с дължина около 1,5-2 m (западният край на стената не е разкопан все още). При тази деформация на стената някои от каменните блокове са изместени до 4,5 cm спрямо съседните. В този участък градежът има вид на по-груб и непрецизен. В този случай не можем да търсим обяснението в развитието на гравитационни процеси. Посоката на издуването е обратна на общия наклон на терена. Логично е то да е резултат от динамично сеизмично въздействие.

Съществува допълнителен аргумент, че тази деформация е резултат на вторично динамично въздействие, а не е изначално заложена при градежа на стената. Най-вероятно Старата базилика и гробницата са изградени едновременно. Северната стена на базиликата и южната стена на гробницата са в съседство с лек отстъп. В обхвата на въпросния деформиран участък обаче, стената на базиликата застъпва стената на гробницата в рамките на няколко сантиметра. Няма логика строителите умишлено да са подкопали стената на базиликата за да разположат под нея стената на гробницата. По логично е, това да е резултат от изместването на стената на базиликата, при което тя частично е застанала над стената на гробницата. При това ъгловият камък в югозападния ъгъл на гробницата е бил изтласкан напред (на север) и леко извъртян по посока обратна на часовниковата стрелка (вж. фиг. 4а). Това би било възможно при бърз динамичен импулс.

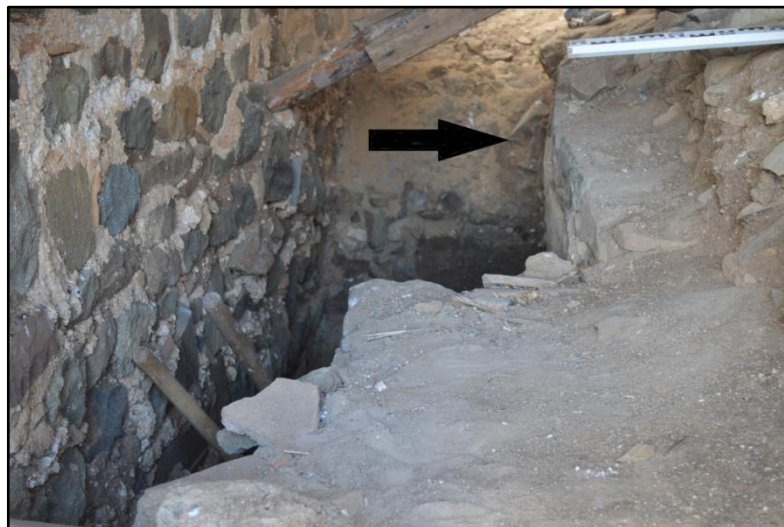
Фиг. 5. Пречупка от южната страна на стената на Старата базилика

Съществува още един белег за вторична деформация на северната стена на Старата базилика. Източно от описаното по-горе издуване се забелязва една добре изразена пречупка. Тя обаче е на южната страна на стената и е насочена на юг, т.е. в противоположна на издуването посока (фиг. 5).
